**DICTAMEN DEL ILUSTRE COLEGIO OFICIAL DE  
GEÓLOGOS SOBRE LA REVISIÓN DE LA  
DOCUMENTACIÓN TÉCNICA RELATIVA A LA LÍNEA 7B  
DEL METRO DE MADRID EN SAN FERNANDO DE  
HENARES (Junio, 2023)**

**Manuel Regueiro y González-Barros y Manuel Lombardero Barceló  
Comisión de Ingeniería Geológica del ICOG**

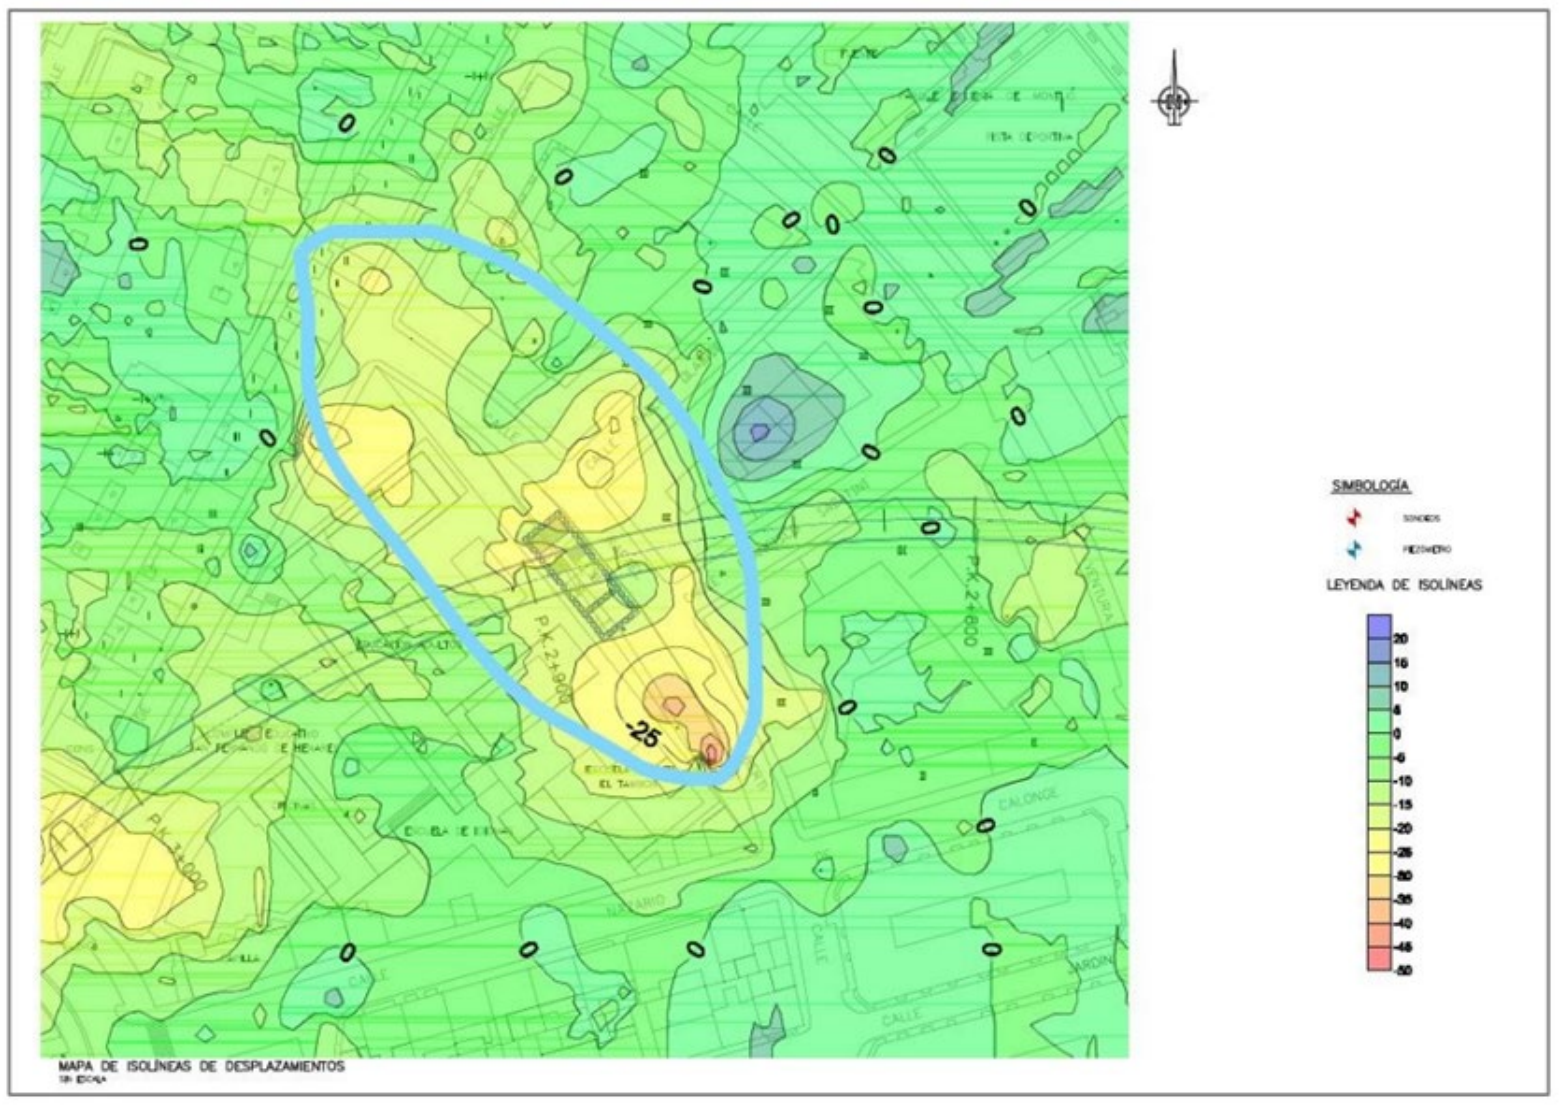
Imagen generada por interferometría radar de apertura sintética (INSAR) que muestra la distribución de asentamientos, concentrados en una superficie de geometría ovalada respecto al pozo de bombeo de la calle Rafael Alberti. La mayor intensidad del asiento tiene lugar en la parte inferior del óvalo, en el lado opuesto de las bombas de achique. Fuente: Informe INGEO Estudio Geológico y Geotécnico de la traza de metro Línea 7b. 1/02/2021 [P49].

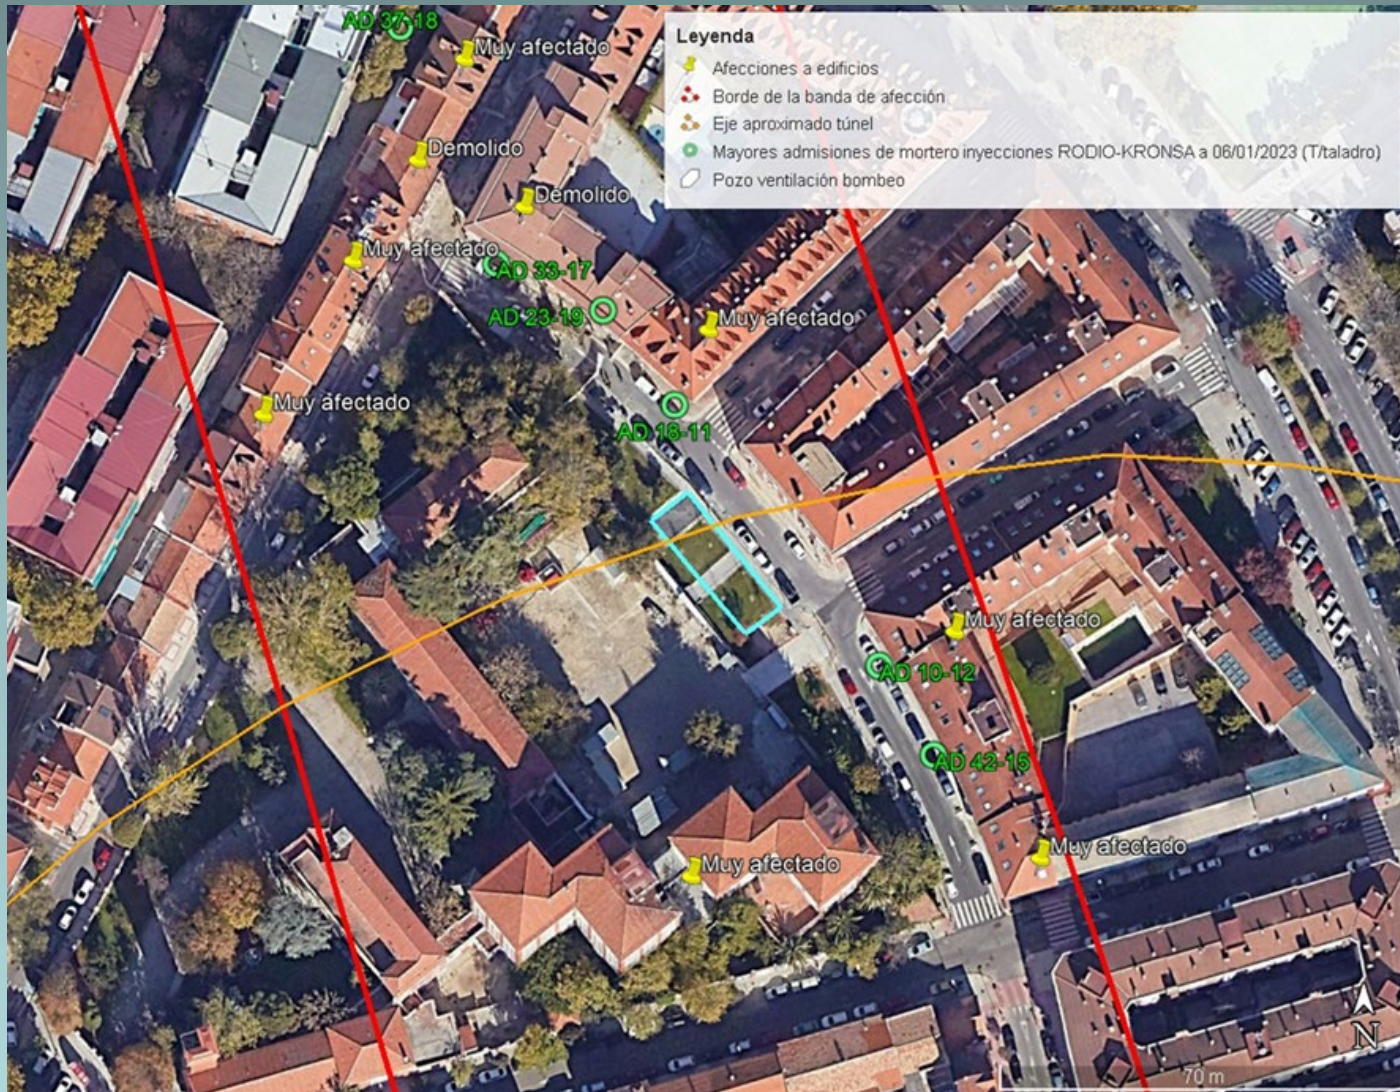
- **Las admisiones máximas** de 30-48 ton/taladro **se dieron frente a los hitos de nivelación del terreno que acumulan mayor asentamiento:** 325 mm, 306 mm, 131 mm y 44 mm, en el entorno del pozo de ventilación y bombeo
- En el **callejón de Virgen del Puerto, a más de 100 m del pozo**, las admisiones alcanzaron las 37 ton/taladro cerca de un hito de nivelación que acumulaba ya entonces un asentamiento de **640 mm**

Mayores admisiones de inyección (verde) relacionadas con las afecciones a edificios. Las líneas en color rojo delimitan la zona de máxima afección

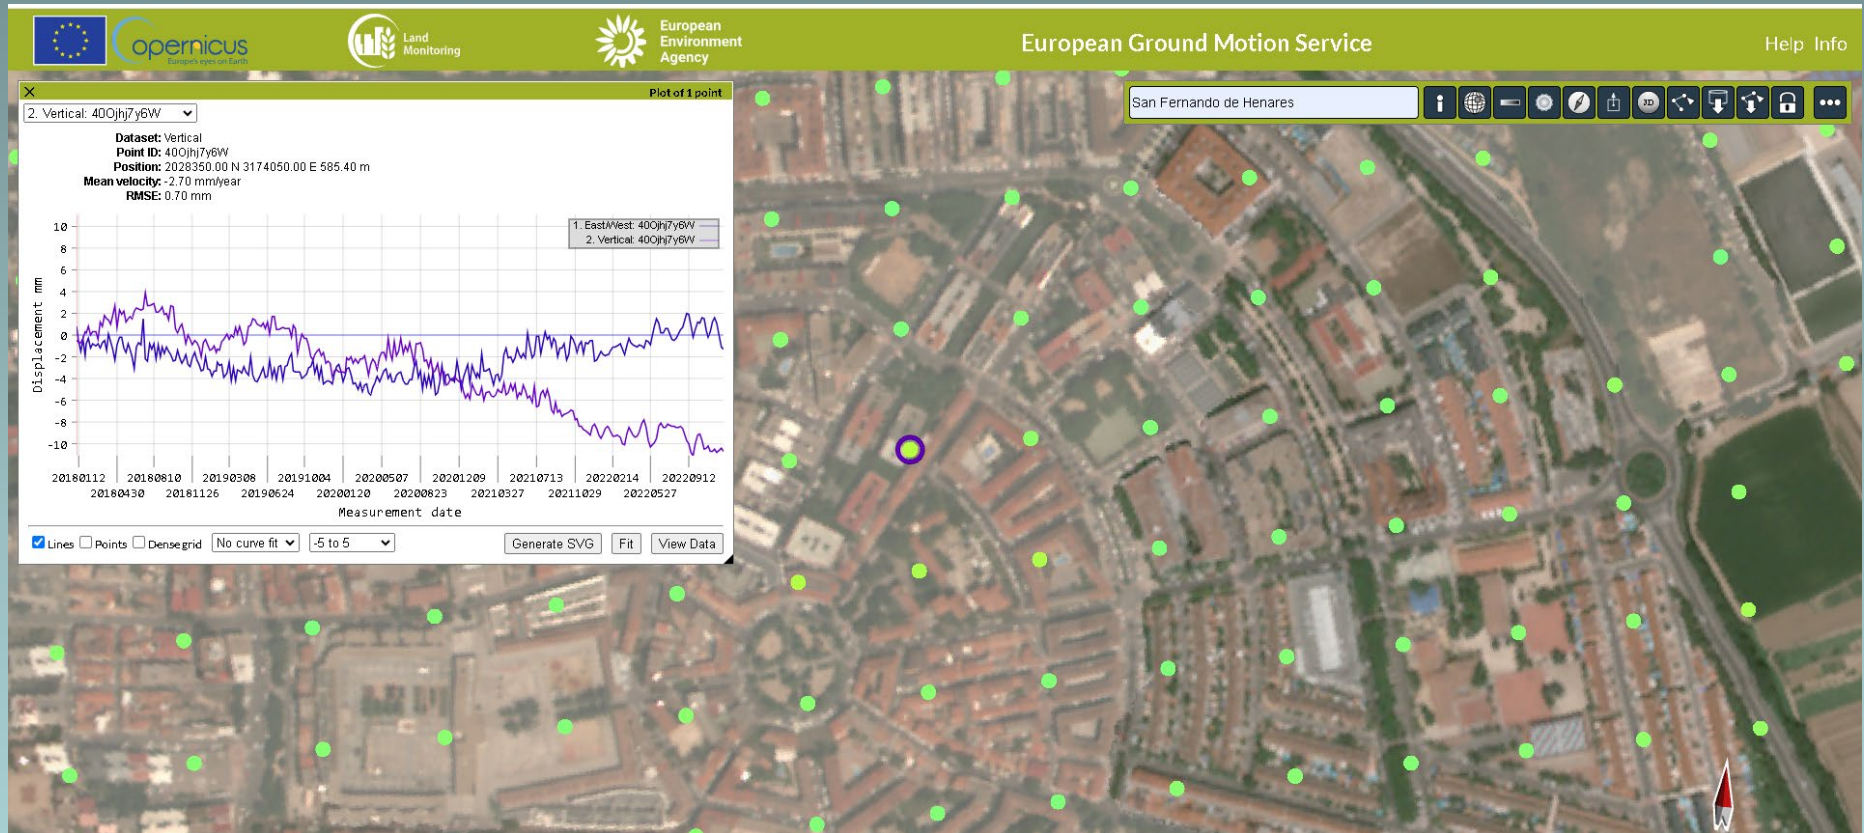
Imagen del satellite Copernicus (Servicio Europeo de Movimientos del Terreno). Cruce de la c/La Presa y c/Rafael Alberti. 2018-2022. En ese punto el hundimiento del terreno alcanzó los 10 mm en mayo del 2022.
