**DICTAMEN DEL ILUSTRE COLEGIO OFICIAL DE  
GEÓLOGOS SOBRE LA REVISIÓN DE LA  
DOCUMENTACIÓN TÉCNICA RELATIVA A LA LÍNEA 7B  
DEL METRO DE MADRID EN SAN FERNANDO DE  
HENARES**

**JUNIO 2023**

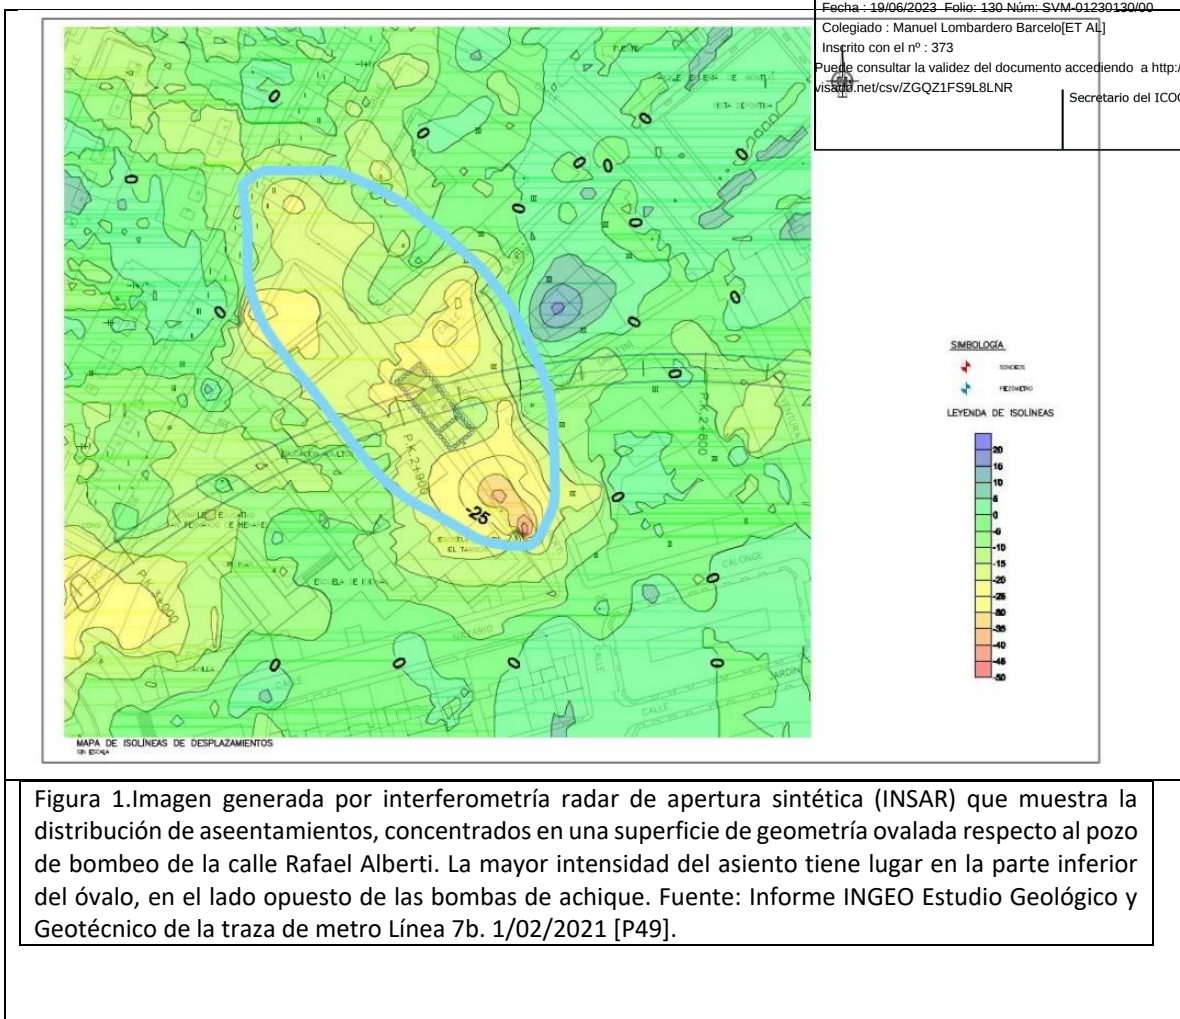
Dentro del apartado de este informe “8.2. Anomalías Piezométricas asociadas a las obras del Metro” incluye un plano de medición de asientos mediante la técnica satelital INSAR desde 2011 (Figura 1).

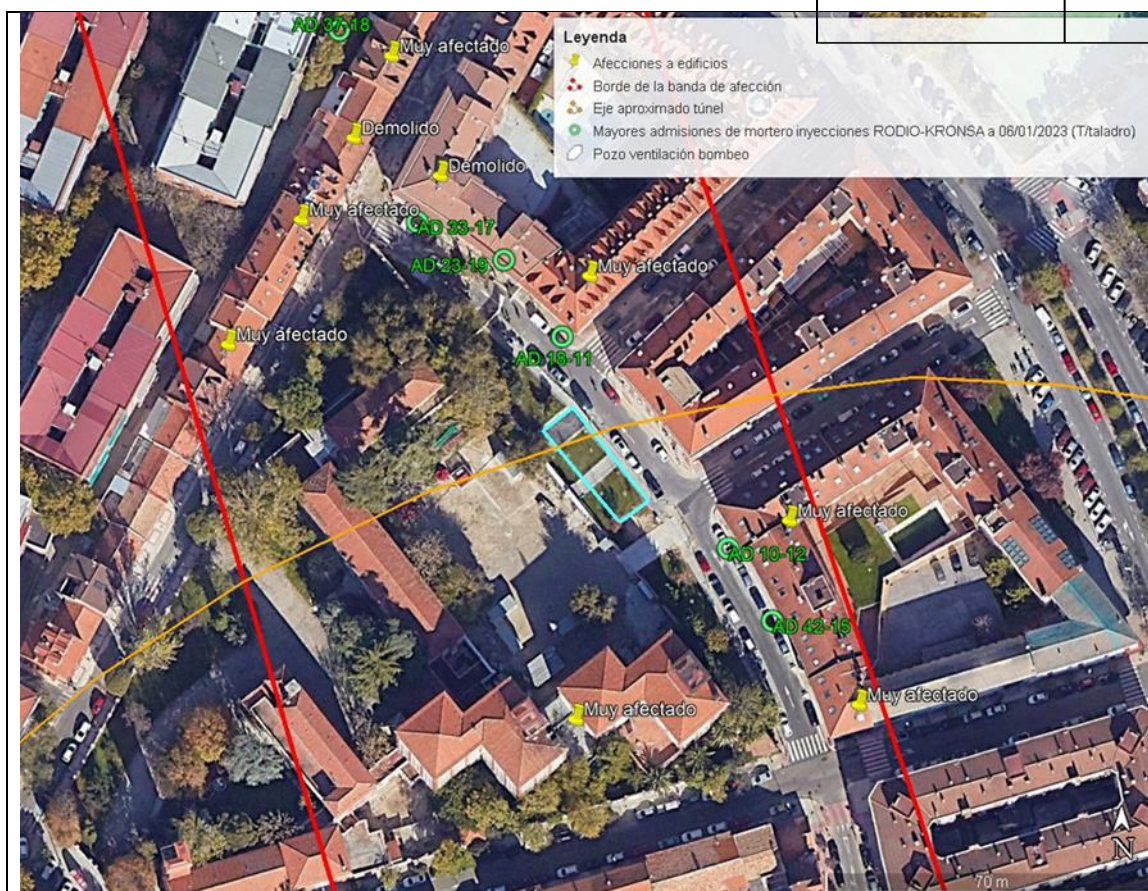
Figura 2. Mayores admisiones de inyección (verde) relacionadas con las afecciones a edificios . Las líneas en color rojo delimitan la zona de máxima afección.

- ✓ En el callejón de Virgen del Puerto, a más de 100 m del pozo, las admisiones alcanzaron las 37 ton/taladro cerca de un hito de nivelación que acumulaba ya entonces un asentamiento de 640 mm
