# **INFORME FINAL DE AUSCULTACION DEL TÚNEL DE LA LÍNEA 7B DE METRO DE MADRID ENTRE LAS ESTACIONES DE HOSPITAL DEL HENARES Y BARRIO DEL PUERTO**

**Septiembre de 2025**

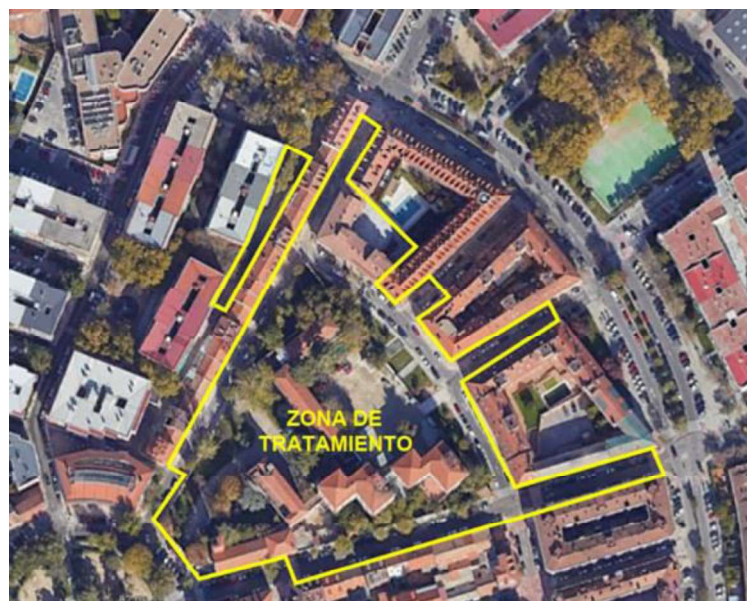
Figura 2. Zona del tratamiento de las inyecciones

Hace referencia a los dos primeros trabajos citados anteriormente. Son similares, lo único en que se diferencian es en el área y superficie de aplicación. El área de tratamiento es la indicada en la Figura 2.

La causa principal que ha producido los movimientos en el terreno, primero en profundidad y posteriormente en superficie, es la presencia de un flujo de agua hacia el pozo de bombeo 2+890; este flujo está potenciado además por el continuo bombeo necesario para extraer el agua del citado pozo. Este flujo de agua produce filtraciones en el terreno que a su vez ocasiona disoluciones de las sales presentes en el terreno y se forman cavidades de diferentes tamaños, que provocan asentamientos a diferentes profundidades, y estos movimientos, se reflejan en la superficie provocando asentamientos e inclinaciones en los edificios. Cuanto más limpias sean las aguas (ausencia de sales) mayor es su potencial de disolución.

Para evitar estos problemas, la propuesta de tratamiento persigue tres objetivos:

- Reducir la aportación de agua desde el acuífero superficial.
- Rellenar las cavidades a diferentes profundidades
- Corregir parte de los asentamientos de los edificios de la zona.

Los tratamientos propuestos en el proyecto y que se han realizado son:

- Sellado de los sondeos existentes en las proximidades del pozo del PK 2+980 (solo realizado en el primer trabajo).
- Inyección de mortero de cemento por gravedad, para rellenar las cavidades del terreno.
- Inyección de mortero de cemento de baja movilidad en los laterales del túnel.
- Inyecciones de lechada de cemento a presión mediante tubo manguito, junto a los edificios, con el objetivo de que el terreno entre en carga

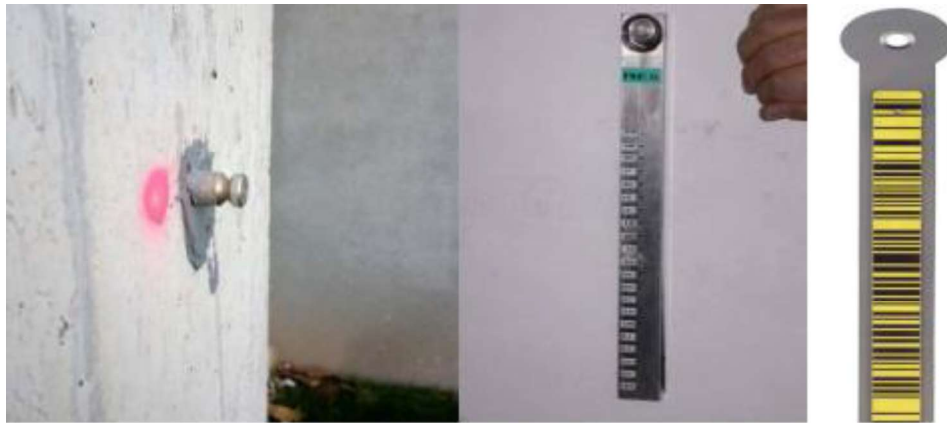
Figura 18: Regleta de nivelación, con diábolo de soporte instalado en fachada.

- **Regletas de nivelación en edificios** (Figura 18): para controlar los posibles movimientos verticales de los edificios se han instalado regletas de nivelación en fachadas (en general, en los elementos estructurales de la edificación), para poder determinar además del propio asiento, los asientos diferenciales y distorsiones angulares entre dos puntos de medida.. Consisten en un soporte tipo diábolo, introducido en la fachada mediante una perforación. Sobre el soporte se colocará una regleta de acero o una regleta de acero de invar con código de barras para su medida. La medición se realiza mediante nivel de alta precisión dotado de micrómetro y se referenciarán las medidas a las bases de nivelación instaladas con una precisión de 0,3 mm.

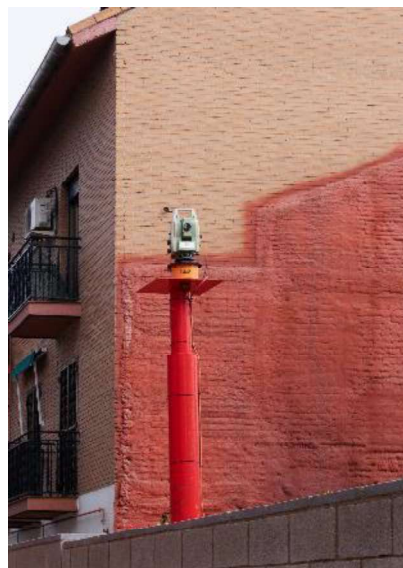
Figura 22: Estación total robotizada (ETR) sobre mástil

- **Estaciones totales robotizadas:** para realizar varias medidas en una jornada de diferentes miniprismas instalados en las fachadas de edificios se instalan estaciones totales sobre unos mástiles que deben ser lo suficientemente estables para proporcionar una estabilidad a las medidas. En este caso, se adopta como referencia uno o varios miniprismas lo suficientemente alejados de la zona de influencia. La frecuencia de lecturas se establece dependiendo la magnitud y sensibilidad del problema, con lecturas como mínimo cada 10-15 minutos.

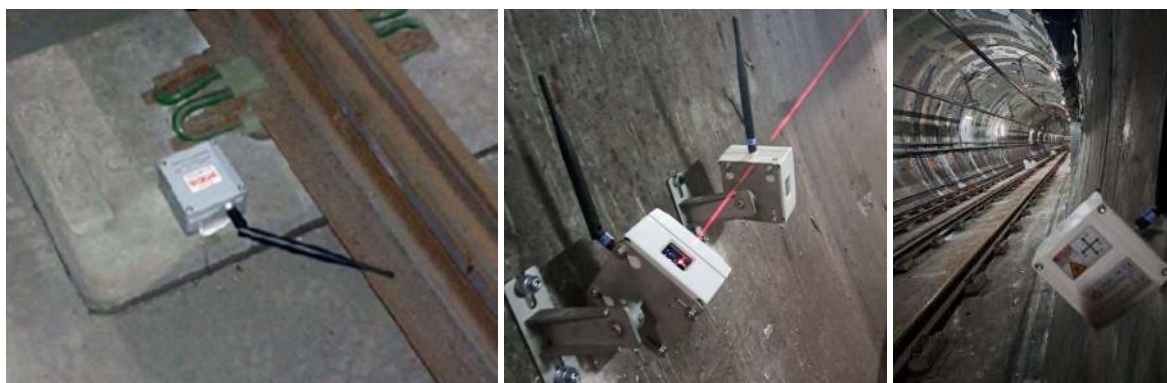
Figura 24: Ejemplos de instalación de tilt en plataforma (medida de asientos) y en sección túnel, con distanciómetro laser (medida de convergencias)

Un sensor Tilt (inclinómetro triaxial) mide pequeños ángulos de rotación respecto a un eje horizontal, aunque no es necesario tener una ángulo de partida estrictamente orientado. Estas mediciones pueden expresarse tanto en grados como en mm/m. Además, estos sensores pueden incluir un pequeño distanciómetro laser, de gran sensibilidad y precisión, con los que se puede medir distancias. Para la medición de las convergencias de la sección del túnel, se usan sensores tilt con distanciómetro laser. Mientras que, para la medida de asientos, se usan sensores tilt sin distanciómetro, dado que solo interesa conocer las variaciones de inclinación de la estructura donde se instalarán, Figura 24

Estos sensores tilt tienen la capacidad inalámbrica de envío de datos. Para la llegada de los datos medidos a la plataforma de visualización de datos, es necesario la instalación de varias centralitas. Estas centralitas son las encargadas de comunicarse con los sensores tilt, por lo que pueden manejarse remotamente, recolectar los datos de lecturas y de enviarlos al servidor de la plataforma de visualización.

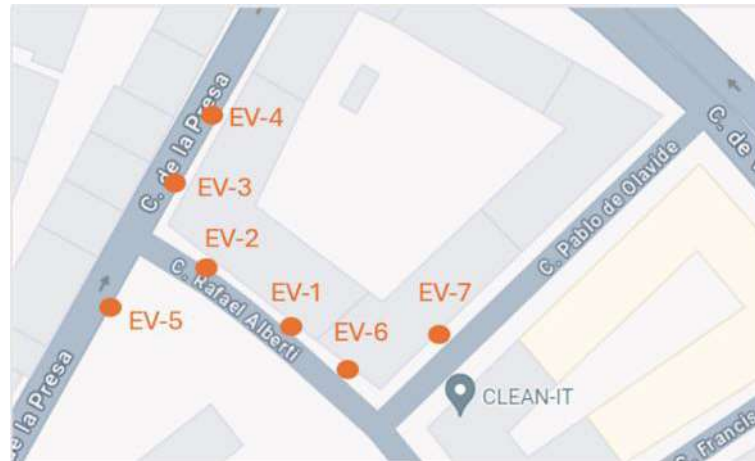
Figura 28. Ubicación de los extensómetros de varillas instalados

- Terreno: seguimiento de extensómetros de varillas instalados a diferentes profundidades, generalmente 25, 40 y 50 m, y en las diferentes ubicaciones que se indica en la Figura 28.

| INSTRUMENTO | UBICACIÓN | Nº | REFERENCIA |
|---|---|---|---|
| Extensómetros de varillas | Pozo 2+890 | 18 | Figura 28 |

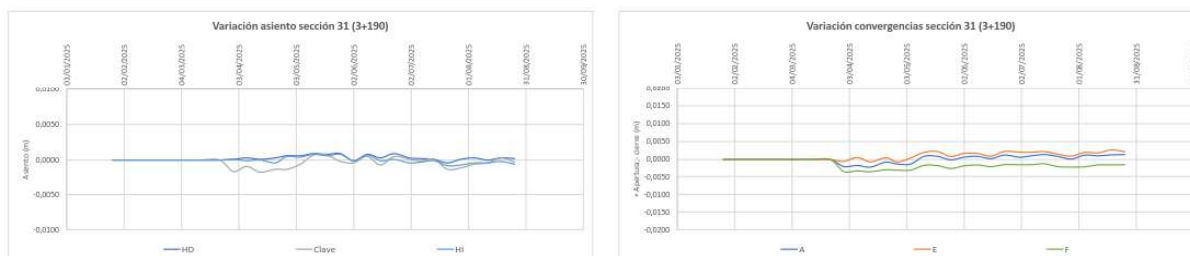
Figura 33. Evolución del asiento relativo y la convergencia en la sección 31 (3+190)

Como se ha comentado en el apartado anterior, se han instalado una serie de secciones de miniprismas para el control de los movimientos del túnel durante los trabajos y posteriormente.

Respecto a los segundos, en las secciones instaladas se comprueba que tanto los asientos relativos como las convergencias se mantienen constantes, como se puede observar en el ejemplo de la Figura 33.

La información disponible se recoge en el Apartado 8.1

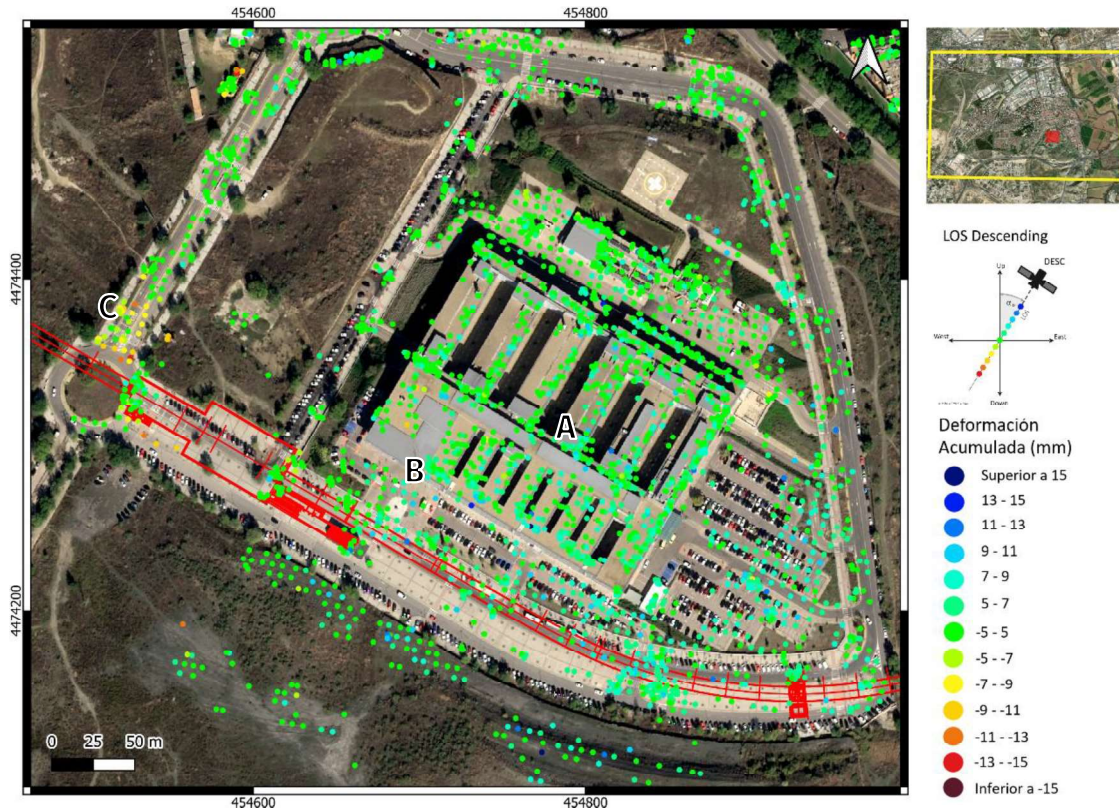
Figura 5. Deformación acumulada en el periodo analizado (EPSG: 32630).

En el hospital y alrededores se observa una tendencia de movimientos hacia el satélite de hasta 9 mm (Figura 5). Al oeste (punto C en Figura 5) se observan evidencias de movimientos que se alejan del satélite.

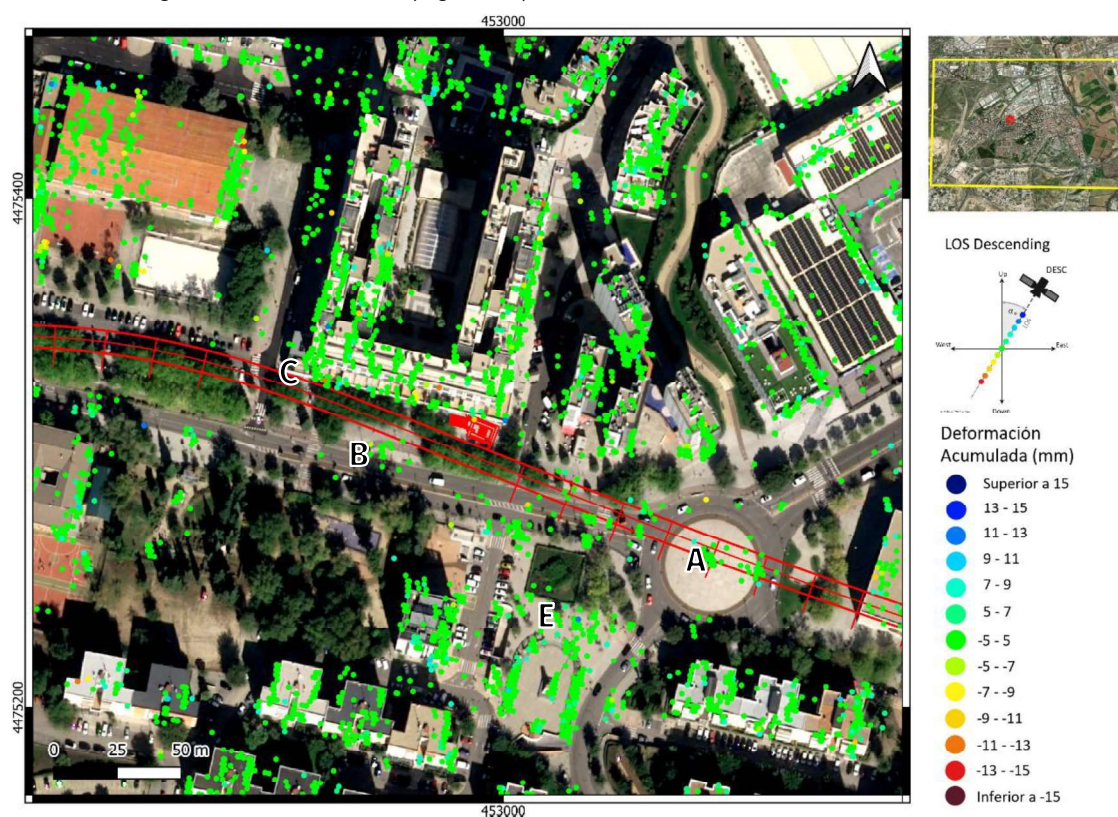
Figura 23 Deformación acumulada en el periodo analizado (EPSG: 32630).

Esta zona es generalmente estable (Figura 23).

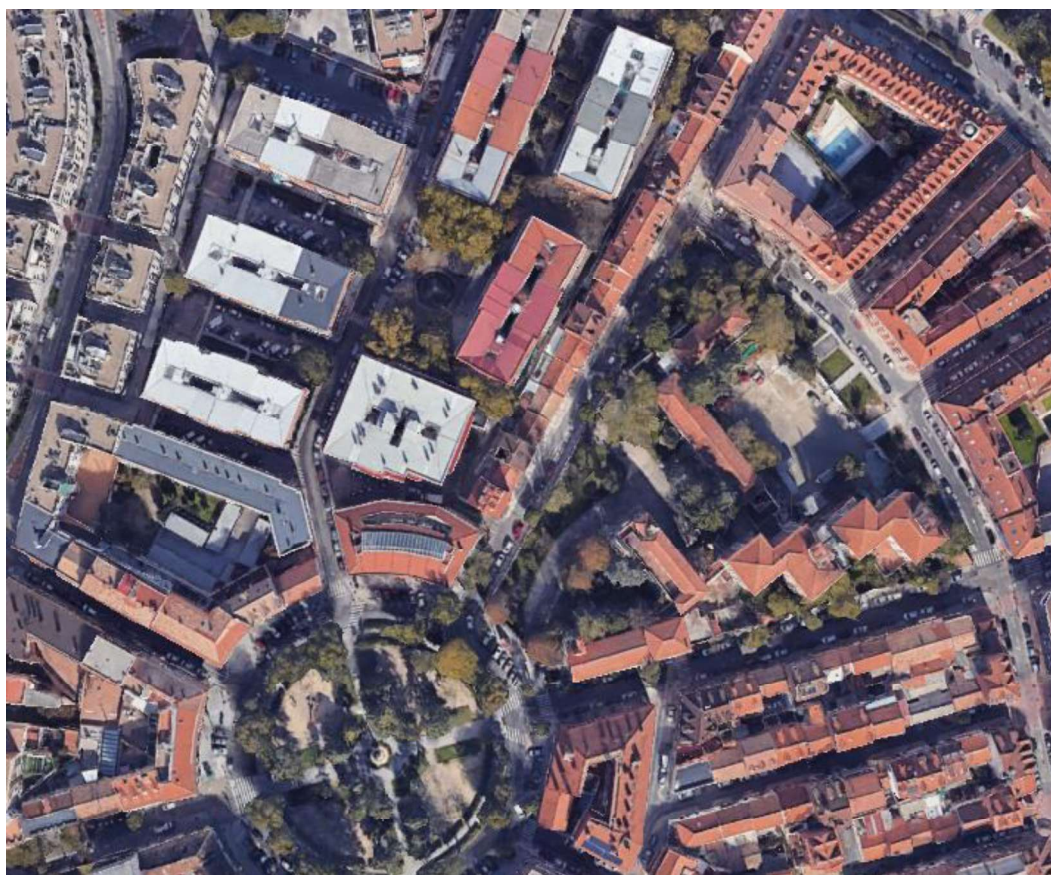
Figura N°1. Foto área de la zona de estudio.

En las fotografías siguientes se muestra la ubicación de los trabajos realizados y sus características principales.

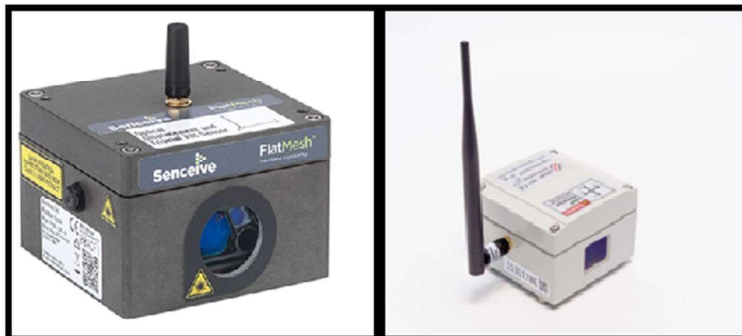
Figura 2: sensores tilt senceive (izquierda) y wisen (derecha).

La monitorización de la convergencia se ha realizado mediante tilts triaxiales con distanciómetro laser, utilizándose dos modelos de Senceive y Wisen, los cuales pueden verse en la figura 2:

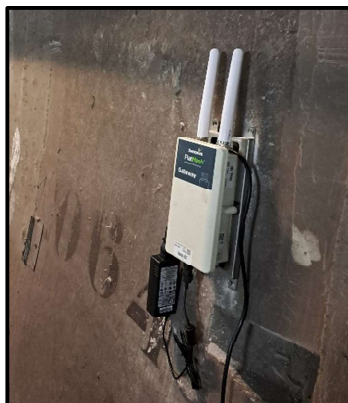
Figura 3: centralita tipo instalada

Estos sensores se complementan con centralitas inalámbricas (Gateways) con acceso a internet, las cuales reciben las señales de las lecturas de los sensores y la envían a internet para el posterior tratamiento de los datos en gabinete. Un ejemplo de las centralitas usadas puede observarse en la figura 3:
