**DICTAMEN DEL ILUSTRE COLEGIO OFICIAL DE  
GEÓLOGOS SOBRE LA REVISIÓN DE LA  
DOCUMENTACIÓN TÉCNICA RELATIVA A LA LÍNEA 7B  
DEL METRO DE MADRID EN SAN FERNANDO DE  
HENARES (Junio, 2023)**

**Manuel Regueiro y González-Barros y Manuel Lombardero Barceló  
Comisión de Ingeniería Geológica del ICOG**

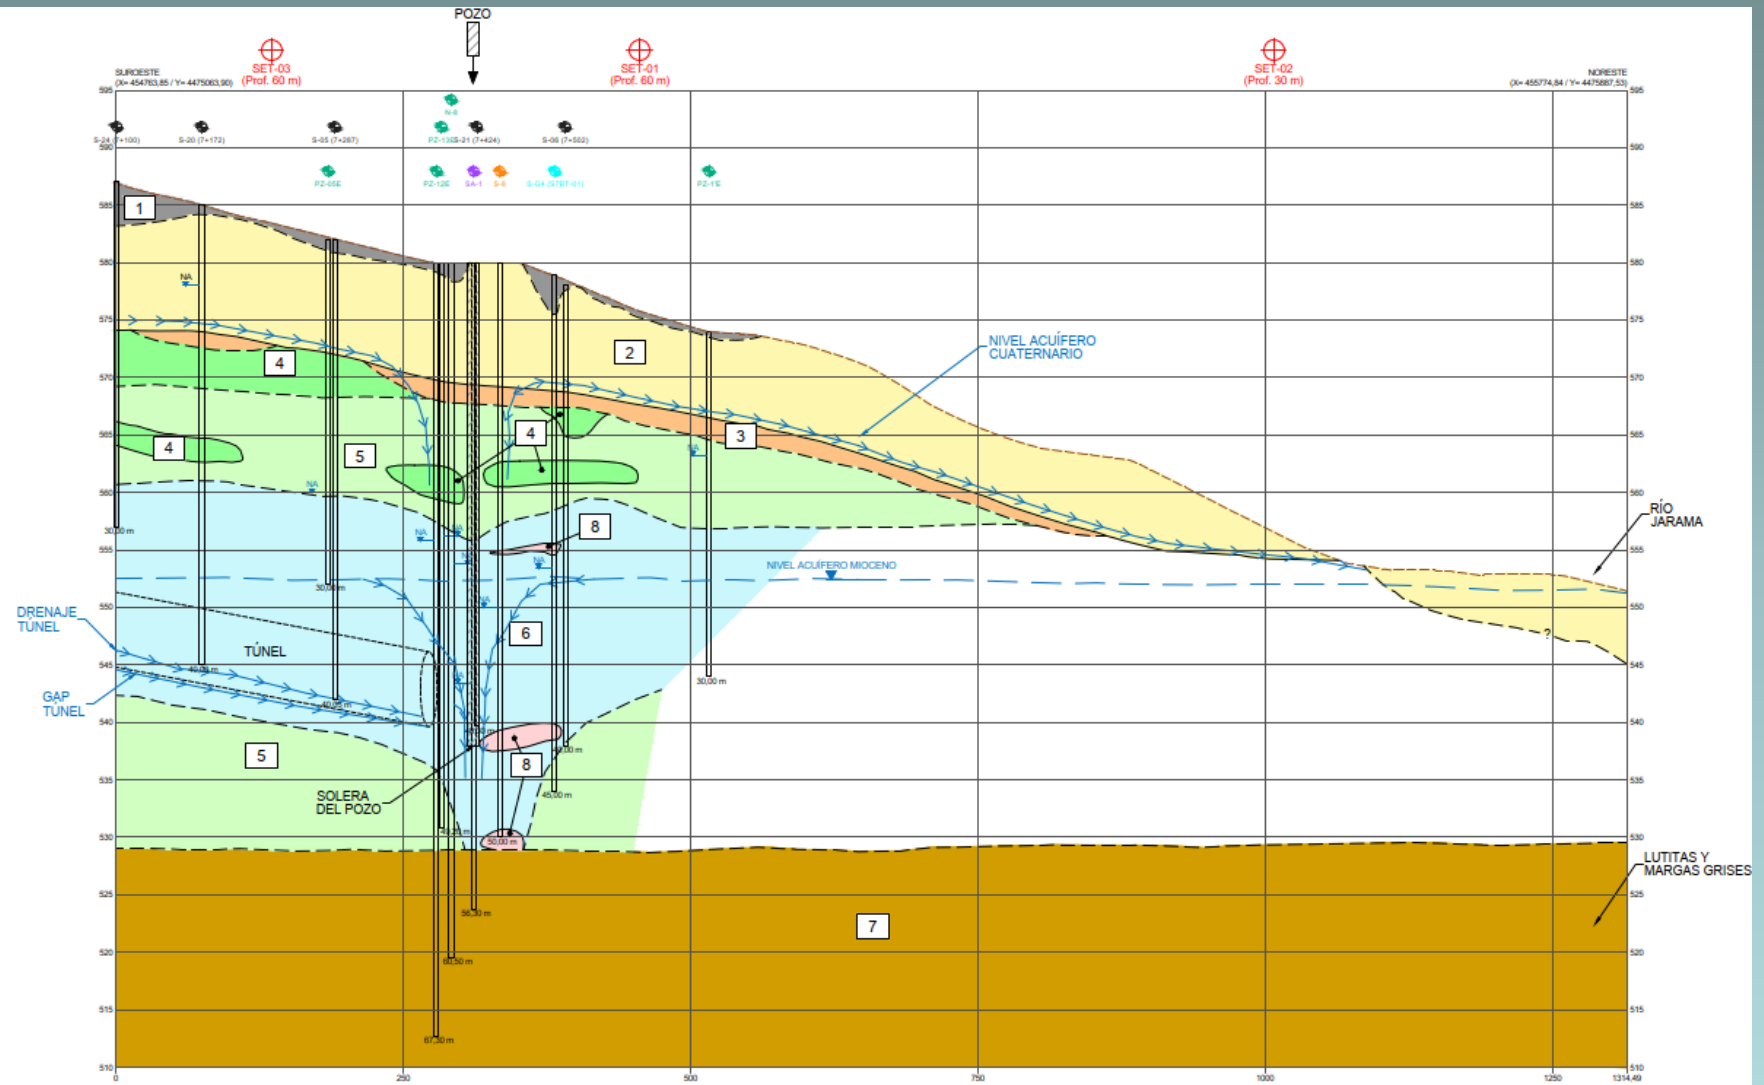
## Modelo Geológico de INTEMAC (2022)

- Es un modelo cualitativo conceptual en 2D, **no sirve para cuantificar**
- No contempla el efecto de la **transformación de la *anhidrita* y la *glauberita* en yeso**
- El registro piezométrico **no discrimina entre acuífero aluvial y acuífero salino**
- **No hay correlaciones entre los procesos observados en superficie (asientos y daños a edificios) y los procesos geológicos** (análisis 3D)
