**DICTAMEN DEL ILUSTRE COLEGIO OFICIAL DE  
GEÓLOGOS SOBRE LA REVISIÓN DE LA  
DOCUMENTACIÓN TÉCNICA RELATIVA A LA LÍNEA 7B  
DEL METRO DE MADRID EN SAN FERNANDO DE  
HENARES**

**JUNIO 2023**

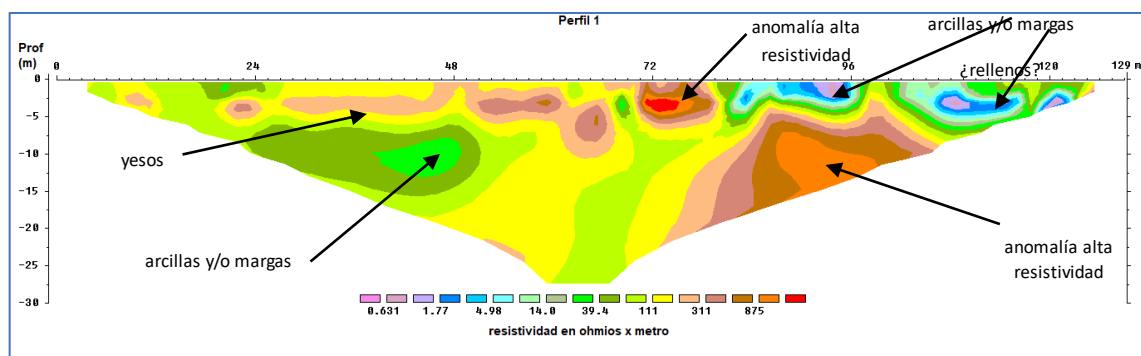
#### Perfil TE-1 (Dotacional, paralelo a la calle de la Presa)

Se indica que la interpretación de los perfiles geofísicos no se incluye porque *se expondrá en Informes posteriores una vez analizada la información en conjunto de las diversas técnicas más el conocimiento previo de la geología y geotecnia del entorno.*

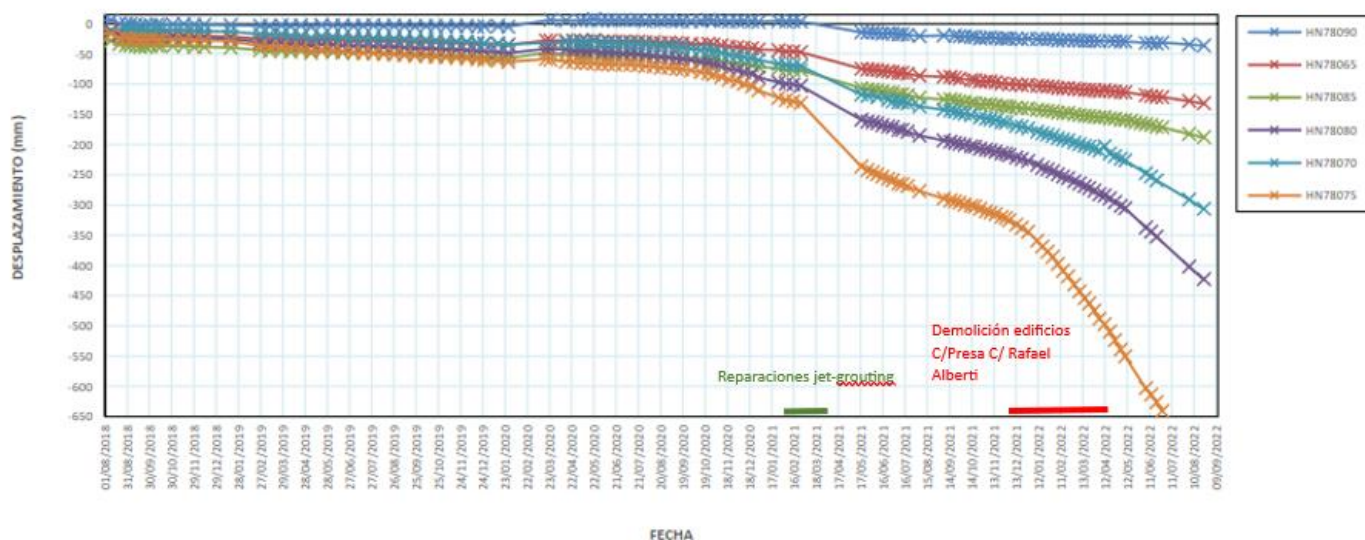
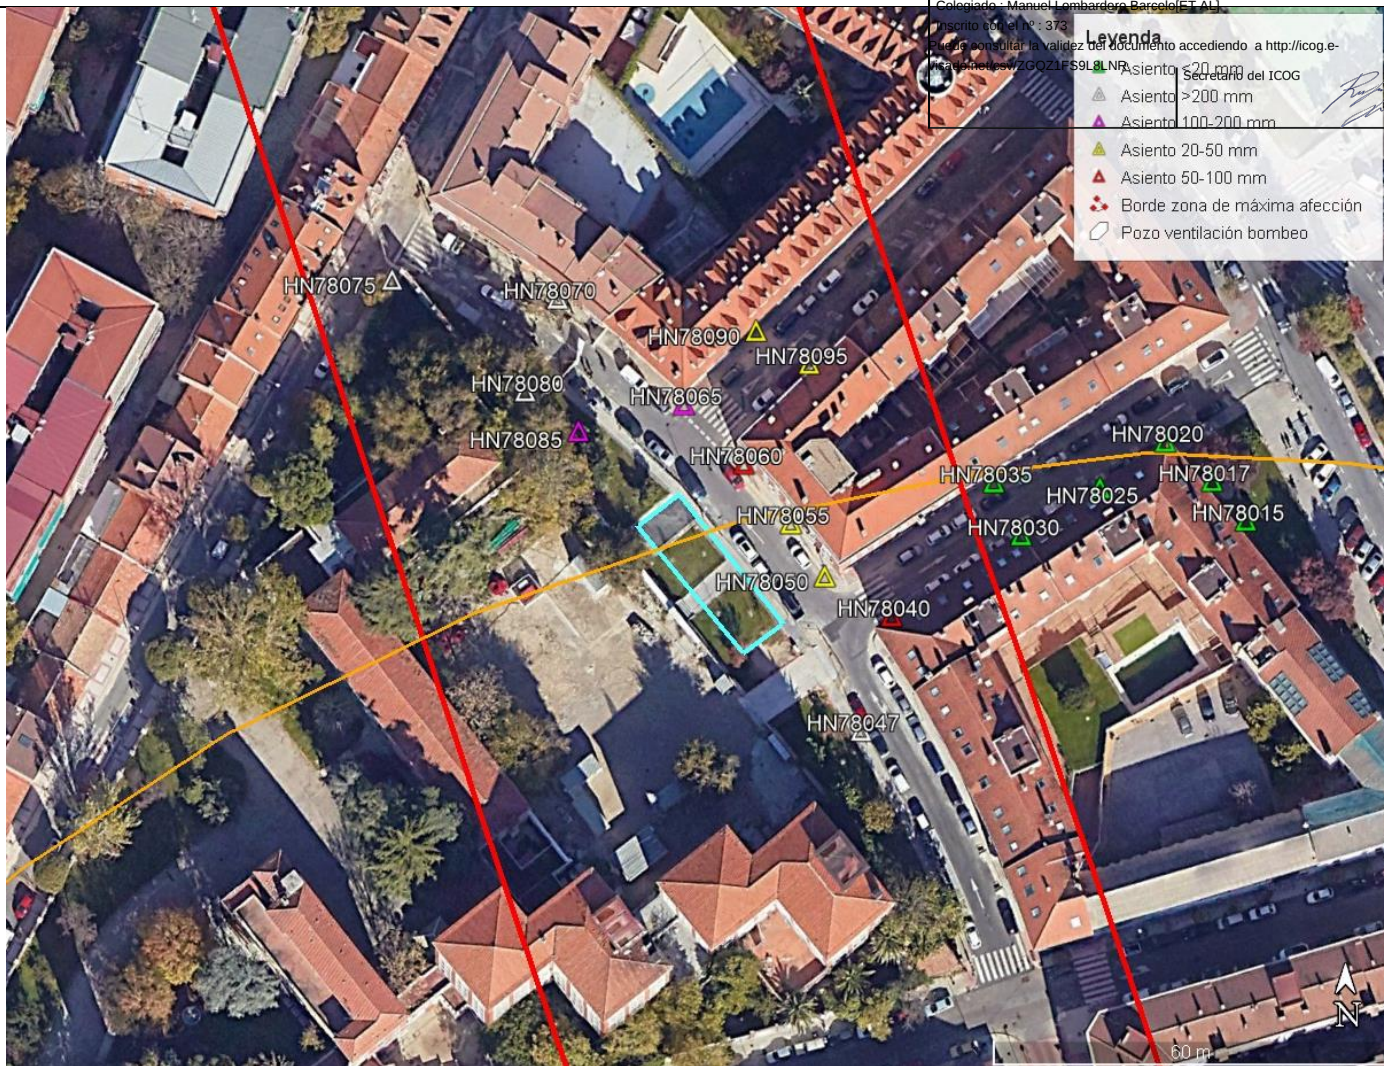
HITOS EDIFICIO 300  
 Desplazamiento vertical (mm)

Este tipo de análisis de correlación de eventos con las lecturas de asientos era sencillo de hacer en el momento de redactar cada informe, y **la Administración debería haberlo exigido**. Si no se hizo en su momento, hacerlo ahora resulta una labor tediosa, lenta y cara.

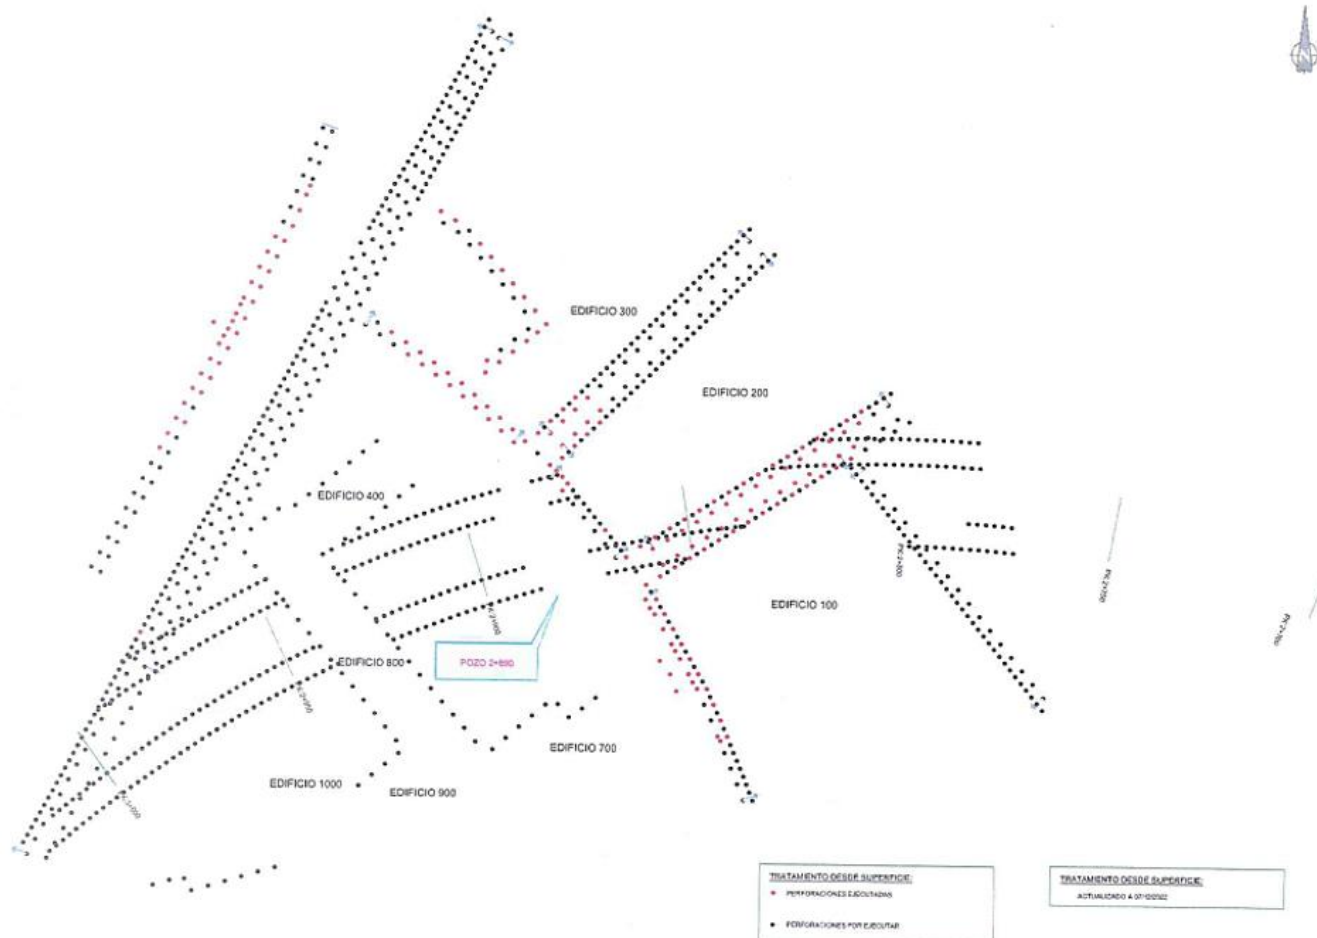
Las primeras inyecciones se hicieron el 13/10/2022. A fecha de emisión del informe, menos de la tercera parte de las inyecciones previstas estaban hechas, como puede verse en la figura siguiente: solamente los puntos en color rojo estaban inyectados.

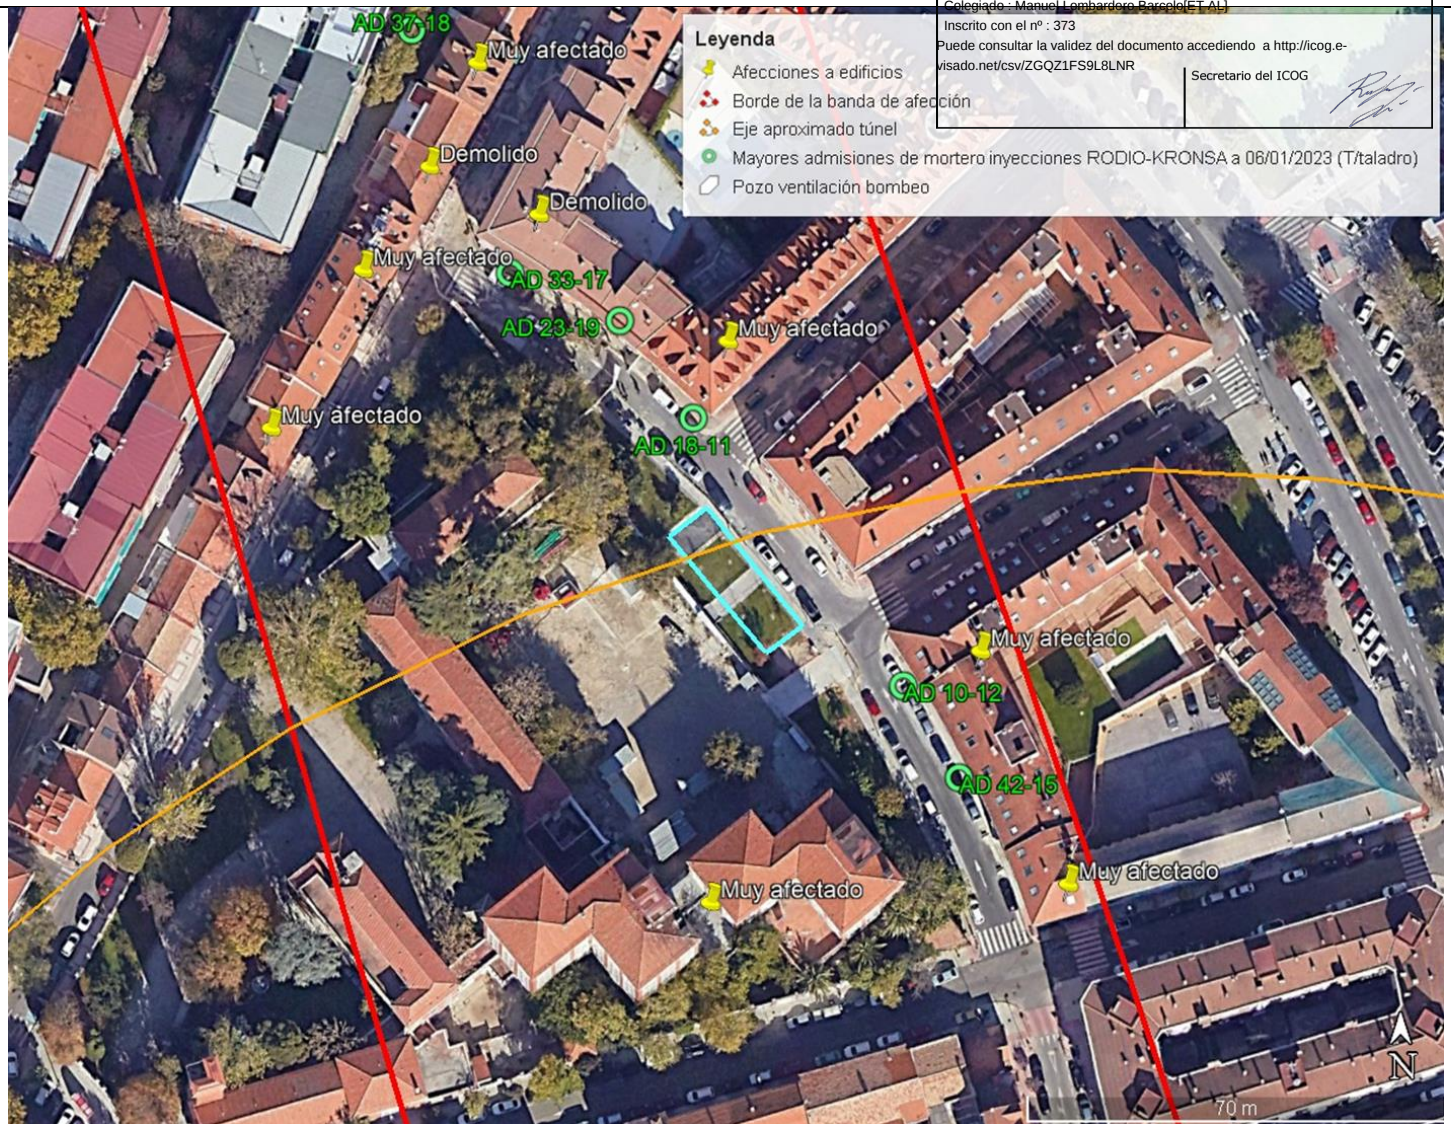
- Profundidad habitual 50-59 m, en pocos casos 10-20 m
- Admisión de mortero máxima 36,93 t/taladro
- Admisión media por metro lineal de taladro 1,08 kg/m
- **Las admisiones máximas se dieron relativamente cerca del hito de nivelación HN78075 (asiento acumulado 640 mm el 28/06/22), véase el P-59\_ Informe-resumen para la localización.**

**La información de indudable interés que tienen el informe es muy complicado aprovecharla si no se analiza y sintetiza, lo cual corresponde a una fase de trabajo posterior. A modo de ejemplo, el ICOG ha realizado el esquema que figura en la imagen siguiente, localizando aproximadamente las zonas donde la admisión del terreno ha sido máxima. Se observa una buena correlación con los daños a los edificios:**
